Philippe Russe

L'un de mes maîtres a coutume de dire : *À t zéro, tout est beau*. J'y pense à chaque fois que je reçois de magnifiques photos sur les réseaux sociaux, du jour de la chirurgie ou de celui de la pose de la prothèse définitive... Un autre a attiré le premier mon attention sur le fait que nos restaurations implanto-portées ne suivaient malheureusement pas le déplacement de nos dents naturelles. J'ai donc choisi, pour ce concours d'incisives centrales, de présenter le suivi sur... 30 ans, pour mettre en garde nos jeunes confrères sur le devenir de cas cliniques initialement esthétiques !

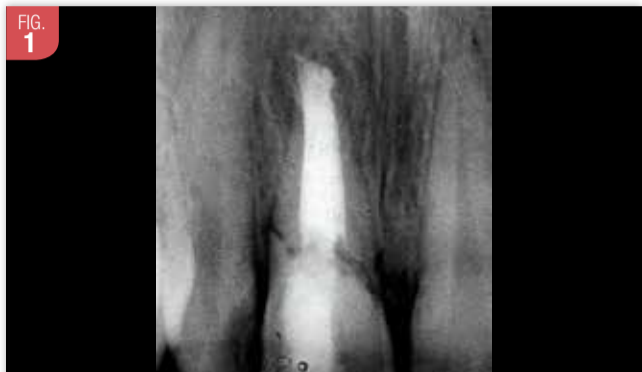
Situation initiale, radio décembre 1991

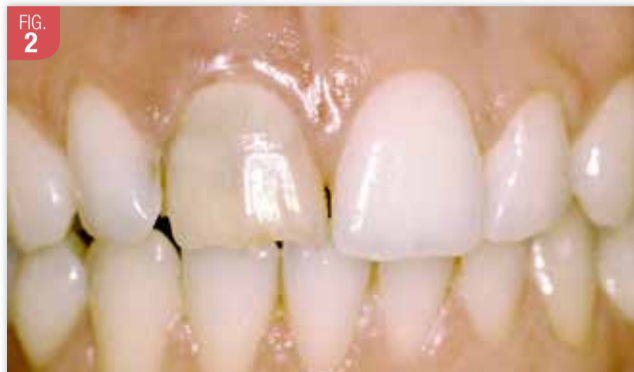
Situation initiale en décembre 1991

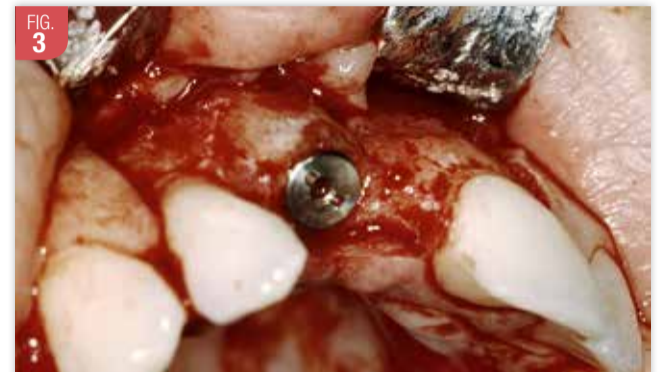
Pose d'implant Frialit-2 impacté (DentsplySirona)

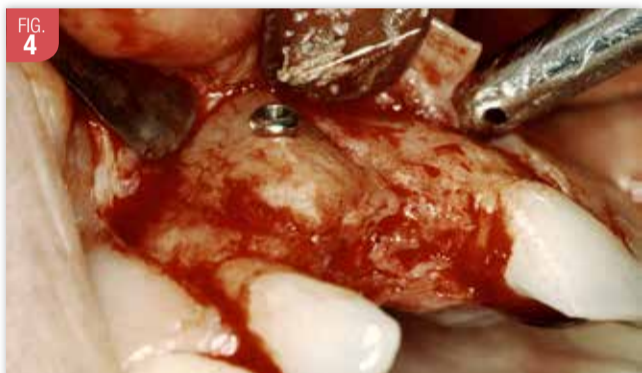
Greffe autogène latéro-mandibulaire cicatrisée (nov 1992)

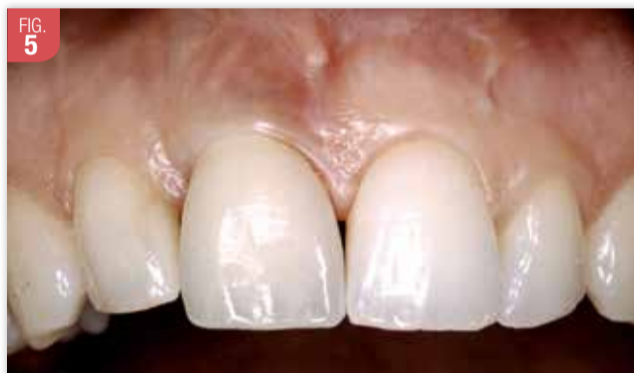
Couronne céramo-métallique sur pilier titane en 1993

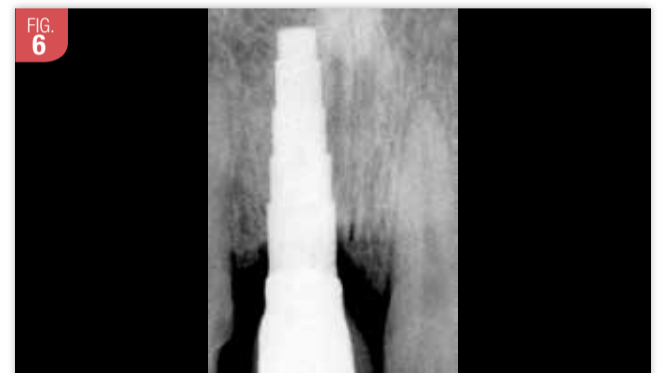
Radiographie de contrôle en 1993

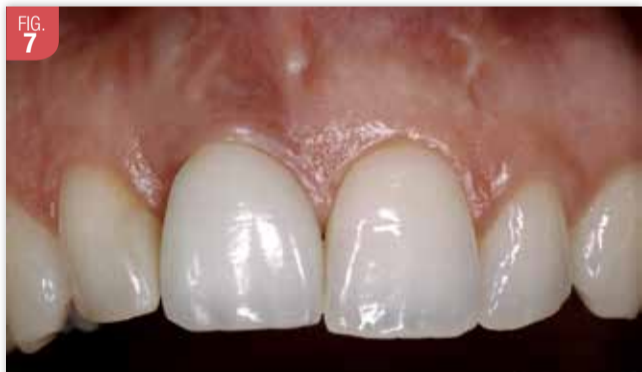
En 1998 un décalage vertical est progressivement apparu

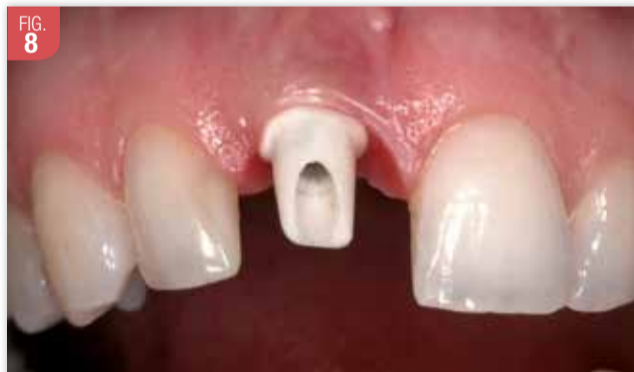
Une nouvelle couronne est réalisée sur un pilier en alumine

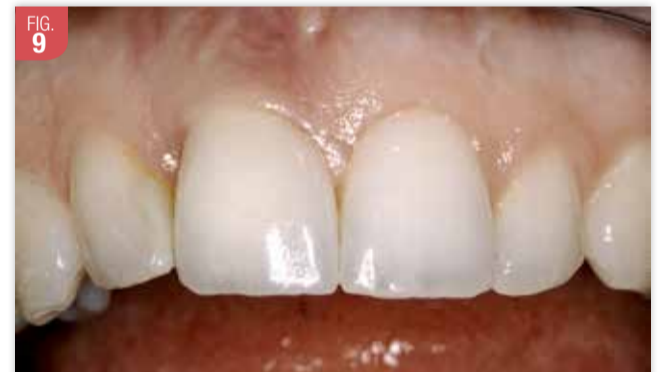
Nouvelle couronne vitro-céramique fin 1998

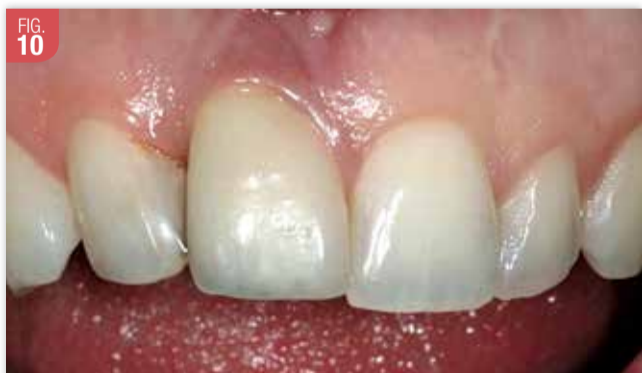
Situation en 2009. Egression et verticalisation des dents naturelles

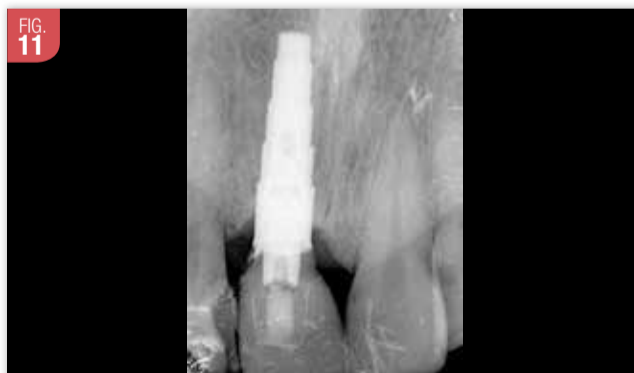
Situation osseuse stable à 16 ans (radio 2009)

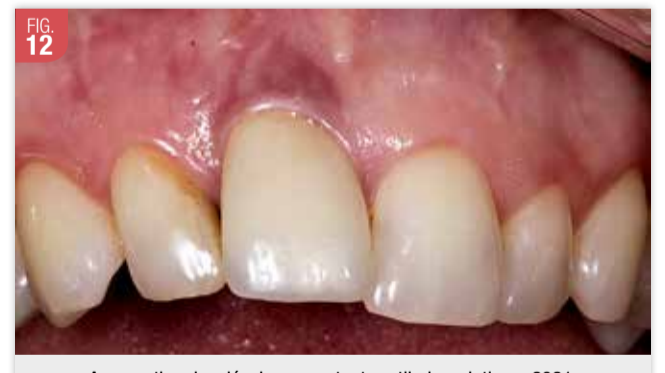
Aggravation des décalages, surtout vestibulo-palatin en 2021, 28 ans post-prothèse

Le phénomène d'*éruption continue* va dégrader le résultat esthétique de nos traitements implantaires en secteur antérieur. Nos patients et nos jeunes confrères doivent être avertis de cette évolution souvent délétère de nos réalisations, quelles que soient leurs qualités initiales.

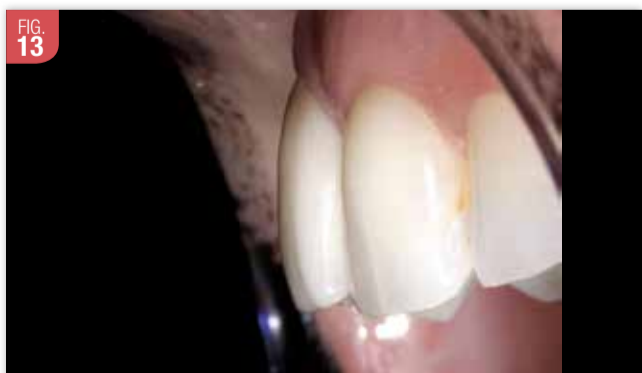
La verticalisation de la 11 naturelle par rapport à l'implant est apparente

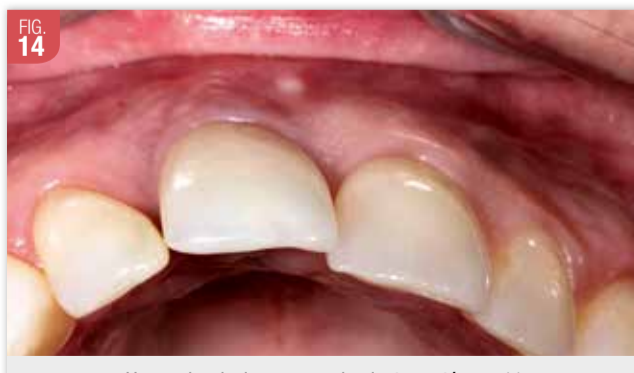
Vue occlusale, la couronne implanto-portée sur 11 apparaît vestibulée par rapport aux dents naturelles

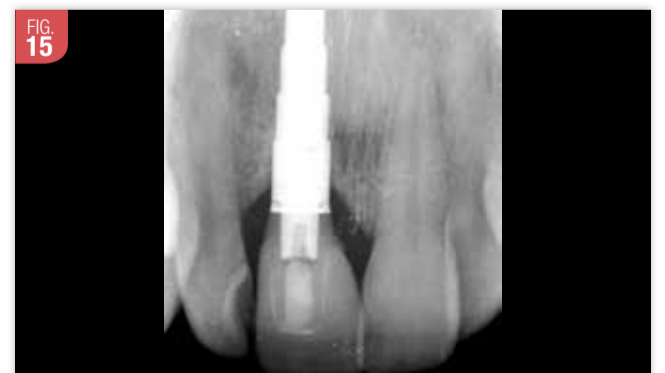
Situation osseuse 28 ans après la pose de l'implant
